# CFRP 薄壁管红外热成像和 CT 检测的研究分析

**摘要:**碳纤维复合材料(CFRP)具有高强度、高刚度及耐高温等优异特性,其在航空、航天、车辆等领域应用得非常广泛。复合材料结构件因复杂的结构导致其在生产和使用过程中会产生如分层、脱粘和裂纹等各类缺陷,使得复合材料的性能降低,具有安全隐患。研究和发​​展能够准确检测碳纤维复合材料的损伤十分有意义。本文分析了主流的无损检测技术方法的检测原理及特点,对比了不同的形状及不同损伤所适用的检测原理。本文利用红外热成像的方法建立实验装置,得到实验结果,得出预制的 CFRP 薄壁管样件表面损伤面积为  $1\ 342\ \text{mm}^2$ 。并且利用 CT 技术对样件的损伤做检测分析。并对红外的检测方法进行了对照。

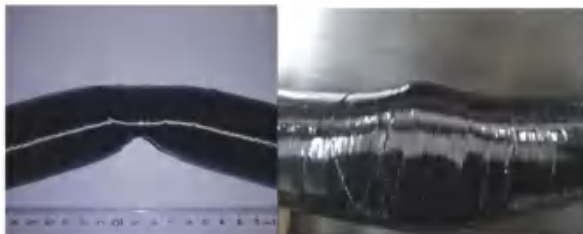
空心圆铝管采用材质 6061 的铝管,几何尺寸为 34 mm×2 mm×300 mm(内径×壁厚×长度)。碳纤维增强复合材料(CFRP)选用的是日本的东丽株式会社的 T700-12K 单向带和浙江百合航太公司 BAC177 树脂制备而成。缠绕后,薄壁管几何尺寸为 41 mm×3.5 mm×300 mm(内径×壁厚×长度),CFRP 缠绕薄壁铝管样件如图 1 所示。为了预制损伤,实验采用三点弯曲试验,对 CFRP 缠绕的铝管进行弯曲加载,加载辊和支辊的直径均为 15 mm,试件长度为 300 mm,试验中的加载辊加载速率为 10 mm/min,加载位移为 40 mm。本文只讨论对于 CFRP 缠绕薄壁铝管的损伤检测和检测方法的对比,不对制备工艺以及制备样件的力学性能做深入探索。

图1 CFRP缠绕薄壁铝管样件

Fig. 1 Thin-walled CFRP tube

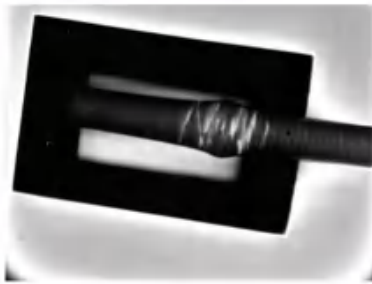
图 10 调整对比度与亮度后的图像

Fig. 10 Image of adjusting contrast and brightness

图像增强的目的在于增强图像的对比度, 比出损伤与基体的差别, 为后续的图像识别等做预处理。预处理的结果呈现如图 8~图 10 所示。

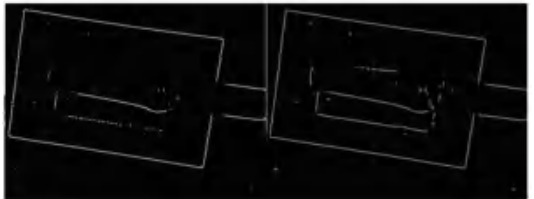
(a) Prewitt 算子 (b) Log 算子  
(a) Prewitt operator (b) Log operator

(c) Roberts 算子 (d) Sobel 算子  
(c) Roberts operator (d) Sobel operator

(e) Canny 算子 (f) zerocross 算子  
(e) Canny operator (f) zerocross operator

图 11 不同算子边缘检测后的图像

Fig. 11 Image after edge detection with different operators

为了更加清楚地分辨出纤维断裂损伤处的特征, 本文采取边缘检测的方法对热图进行图像处理。采用不同算子后的图像处理结果如图 11 所示。

经过比对, Canny 算子的边缘检测相对完整, 与 zerocross 算子检测差别不大, Canny 算子识别的损伤的轮廓更加封闭。

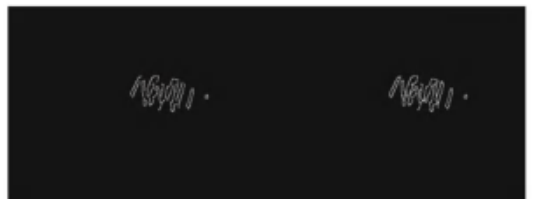
图 12 特征分割

图 13 轮廓跟踪图像

Fig. 12 Feature segmentation Fig. 13 Contour tracking

经过测算后, 匹配出缠绕管的边缘, 在此基础上进行图像分割。缠绕管的轮廓比较清晰, 通过 Canny 边缘检测后的图像减去样件的轮廓可以得到检测后的特征分割图像如图 12 所示。

由于边缘检测后, 部分损伤区域还不是闭合的区域, 本文采用了基于八邻域轮廓跟踪方法对目标

边缘进行轮廓跟踪, 得到图 13。此方法测量精度较高, 测量误差较小, 能实现复杂多封闭区域几何尺寸的测量。

经过计算区域内的像素点, 得出损伤区域面积像素为 1 617。经过数据拟合后, 一个像素点的长度对应 0.911 mm, 推算后损伤面积约为 1 342 mm<sup>2</sup>。

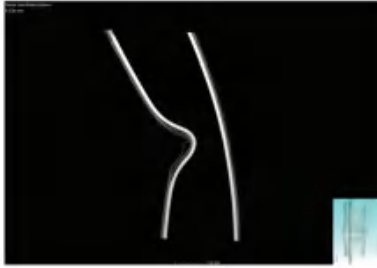
图 14 CT 断层扫描正面图

Fig. 14 The front image of CT SCAN

层和空隙等缺陷及损伤有良好的效果,还能实现特征的准确定位和定量。利用 CT 技术对 CFRP 薄壁管的断层扫描图如图 14、图 15 所示,可探测出损伤如灰度缺失的地方。

由图 14、图 15 可知,CT 能非常清晰地剖析出碳纤维复合材料的分层、断裂情况。而且能清晰地表达出内部铝管的变形受损情况,并可从不同的角度得出样件的损伤情况的评价。由于 CT 结果表达清晰,本文不做过多其他量化展示与研究。但由于 CT 的检测方法的特性,不能在线测量,而且射线对人体有害而且必须要到防辐射的实验室做测量,应用上也受到一定限制。

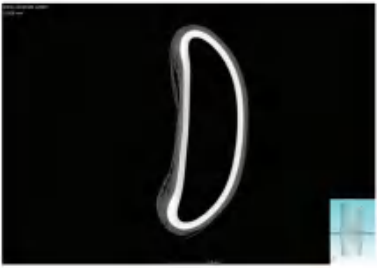
图 15 CT 断层扫描端面图

Fig. 15 The top image of CT SCAN
